タンク洗浄時間が1/4に短縮して、投資回収もわずか1週間で実現 (食品調味料メーカー)

問題：

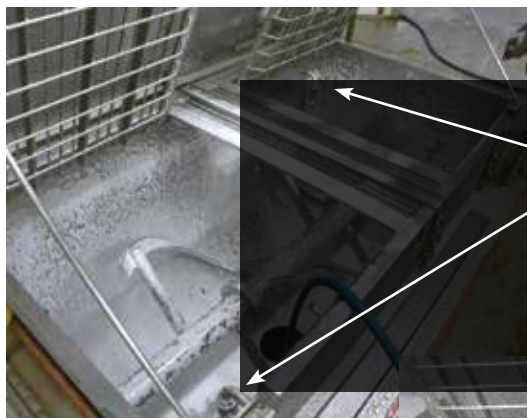
洗浄中のリボンブレンダー

TankJet 75タンク洗浄ノズルは、ミキサー反対側の角に組付けることで、タンク内面の全体を徹底的に洗浄します。

Spraying Systems Co. のTankJet®75タンク洗浄ノズルにより、お客様の問題を解決しました。2台のTankJet75装置をミキサー反対側の角に配置し、効果的な洗浄を実現しました。リボンブレードやその他の内部障害物によって生じる死角の問題は、2台のタンク洗浄機で徹底的な全面洗浄をすることによって解消しました。タンク洗浄機は温水をくみ上げ、0.34MPaで流量30lpmを吐出します。ジェットの高力なスプレーインパクト力により、全ての洗浄サイクルで繰り返し同じ成果を生みだせるようになりました。

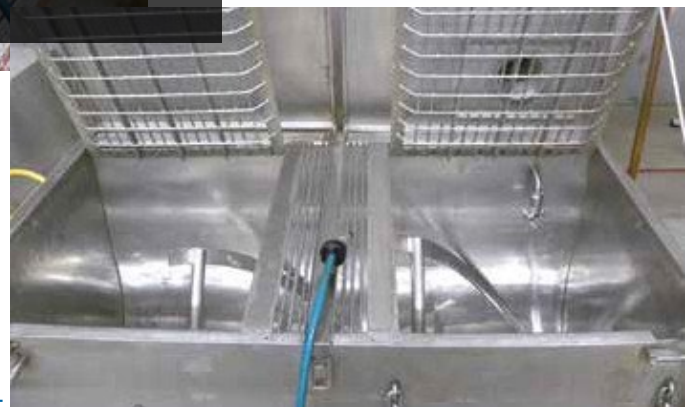
洗浄後のリボンブレンダー

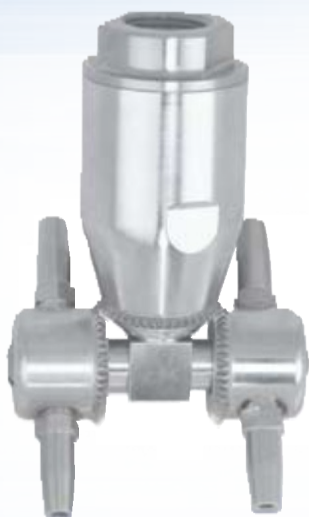
TankJet 75タンク洗浄ノズルは、複数軸で回転する直流ノズル（ソリッドスプレーノズル）を使用し、タンク内部全体をカバーします。45回転毎に360°の範囲をカバーします。

ノズル2個付、もしくは4個付の装置をご用意しています。直径30'（9.1m）までのタンクにご利用いただけます。

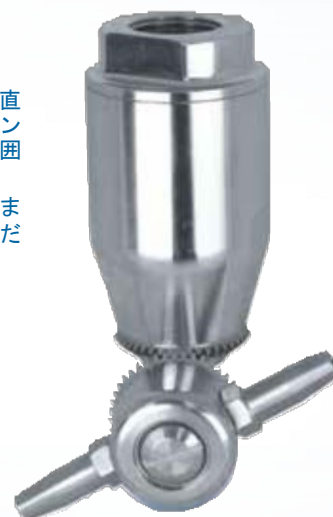
360° 全面スプレー
