## 국내 비료 생산업체는 폴리머 코팅 전용 노즐 도입으로 불량률 20% 감소 및 1,800만 원 절감

Case Study No. CSK032 ©Spraying Systems Co., Korea 2025

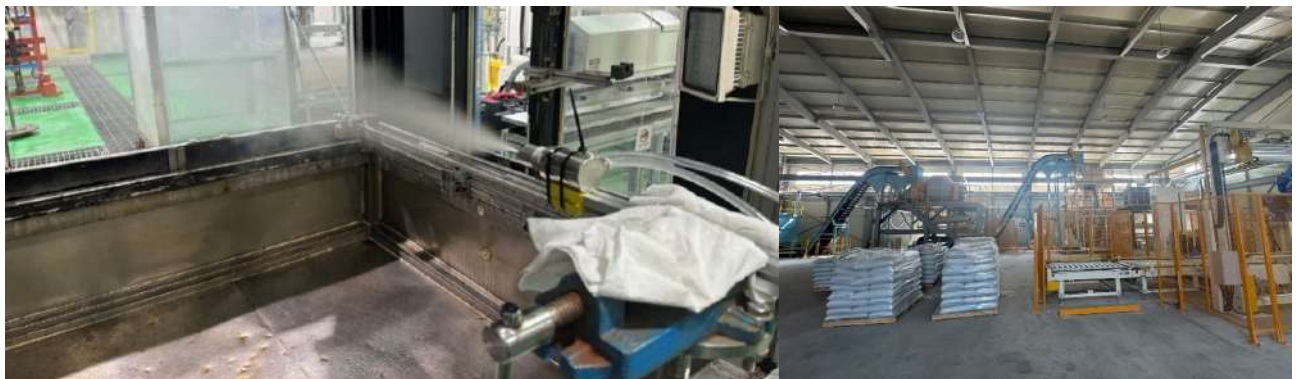
문제를 해결하기 위해 스프레이시스템코리아는 먼저 기존 노즐의 분사 상태를 점검하고 입자 크기를 정밀하게 측정했습니다. 공정 안정성을 확보하기 위해서는 노즐 성능에 대한 명확한 데이터가 필요했기 때문에, 신규 제작 노즐과 기존 노즐을 동일 조건에서 비교하는 테스트를 진행했습니다. 이후 설계를 수정하여 분사 균일성과 입자 크기를 개선했고, 그 결과 코팅 품질에 직접적인 영향을 주는 핵심 성능을 크게 향상시켰습니다. 신규 노즐은 3bar 압력 조건에서 노즐당 600ml/min의 유량을 안정적으로 유지하도록 설계되었으며, 평균 입자 크기를 약 50 $\mu$ m 수준으로 구현해 균일한 코팅을 가능하게 했습니다. 또한 기존에 설치된 노즐 바디와 호환되도록 구조를 최적화하여, 별도의 설비 변경 없이도 교체 적용이 가능했습니다. 현장에서는 신규 노즐과 기존 노즐의 분사 성능을 직접 비교 시연하고, 측정 데이터를 제공함으로써 개선 효과를 검증했습니다. 이 과정을 통해 신규 노즐이 기존 대비 더 균일한 분사 패턴을 유지하며, 공정 내 코팅 조건을 지속적으로 안정화할 수 있음을 입증했습니다.

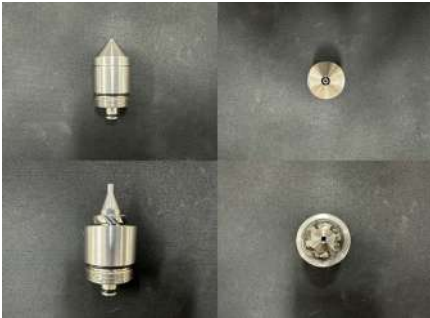
**이류체 미세분무 코팅 노즐**은 세밀하고 균일한 분사가 특징이며, 표면에 코팅 원료를 고르게 도포하는 방식의 완성성 비료·종자 코팅 어플리케이션에 적합합니다. 외부 혼합 방식을 통해 점성이 있는 용액과 폴리머 수용액도 균일한 패턴으로 분사하며, 특수 내부 설계로 50 $\mu$ m 수준의 입자를 형성해 높은 코팅 효율을 구현합니다. 손쉬운 체결·분해 구조로 노즐 막힘, 내부 고착에 대한 유지보수 및 세척이 용이합니다. 자체 테스트 장비를 활용해 신뢰성 높은 성능 데이터를 지원하며, 재질·형태·성능 등 고객 맞춤 설계를 통해 다양한 공정 조건에 최적화된 노즐 솔루션을 제공합니다.

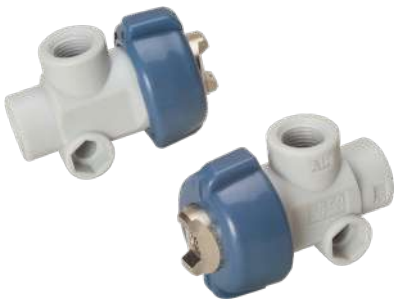
**퀵포거 노즐 (Quick Fogger)**은 이류체 분무 노즐로, 고품질의 초미세 입자(7.6~11.2 $\mu$ m)를 형성하는 것이 특징입니다. 온실·축사·스마트팜 등에서 활용되며, 특히 실내 가습·냉각·살균·탈취 어플리케이션에 적합합니다. 분사된 입자는 공기 중에서 빠르게 증발해 주변 온도를 낮추며 바닥이 젖지 않도록 분사가 가능합니다. 미세한 입자들이 주변 먼지를 흡착하고 가라앉게 만들어 미세먼지 및 분진이 발생하는 현장 환경 개선에도 기여합니다. 컴팩트한 디자인으로 제한된 공간에 설치가 용이해 에너지 절약성과 높은 효율성을 동시에 갖췄습니다. 또한, 액체 용량 선택이 광범위해 질은 안개 분사부터 초미세 미스트까지 고객 요청에 따른 솔루션 제공이 가능합니다.
