# 프로젝트 성공 사례 | 이차전지

고충격 탱크 세척 노즐을 통해 사각지대를 최소화하고 고착 슬러리를 제거하였습니다.

## 고충격력 탱크 세척 (믹싱 공정)

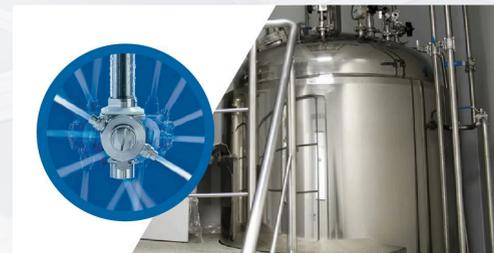
### AA190 고충격 세척 노즐

- 고충격 세척 및 넓은 분사 범위
- 안정적인 노즐 회전 속도

- 탱크 시뮬레이션을 통한 사전 검증
- 분사 테스트를 통한 유량 충격력 검증

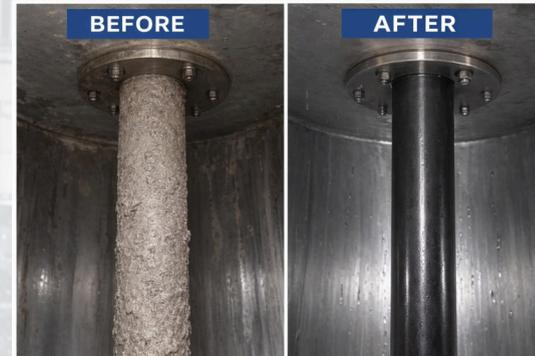
고충격 분사 방식의 탱크 세척 시스템을 적용하여 임펠러 및 탱크 내부에 고착된 양극재 슬러리를 효과적으로 제거하였습니다. 사각지대를 최소화하여 세척 균일성을 향상시키고, 세척 시간을 단축하여 믹싱 공정의 운영 효율을 개선했습니다.
