# 화학소재 제조업체는 반응기 자동 세척 시스템 도입으로 세척 시간 67% 단축 및 연간 약 5,300만 원 절감

Case Study No. CSK037 ©Spraying Systems Co.,Korea 2026

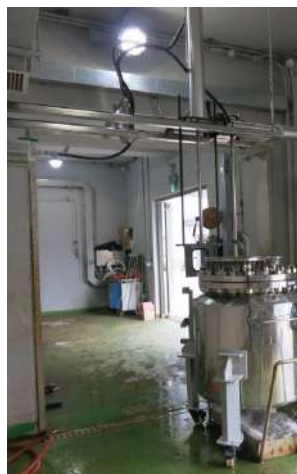
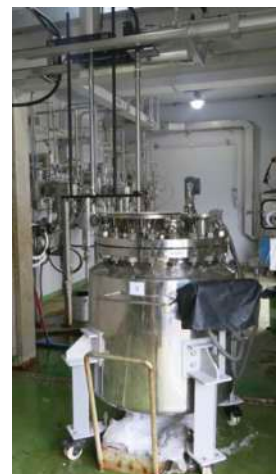
고객이 겪고 있던 문제는 작업자에 따라 세척 위치와 운전 방식이 달라지는 구조적인 문제였습니다. 이를 해결하기 위해 반응기 내부에 노즐을 일정한 위치로 투입하고, 동일한 조건으로 세척을 반복할 수 있는 자동 세척 시스템이 필요했습니다. 스프레이시스템코리아는 TJ75 탱크 세척 노즐, 펌프, UP/DOWN UNIT, 컨트롤 패널을 조합한 반응기 CIP 솔루션을 구성했습니다. 먼저 TJ75 노즐의 분사 패턴과 충격력을 확인하고, 반응기 내부 세척에 필요한 세척 범위와 세척력을 검토했습니다. 이후 현장 테스트를 통해 실제 반응기 조건에서 펌프와 노즐 조합의 세척성을 확인하고, 노즐 하강 위치와 운전 조건을 조정했습니다. 최종 시스템은 컨트롤 패널에서 DOWN 버튼을 조작하면 노즐과 커버가 함께 하강하고, 세척 완료 후에는 UP 버튼으로 원위치로 복귀하는 방식으로 설계했습니다. 이를 통해 작업자가 탱크 상부에서 직접 세척을 반복하지 않아도 매회 동일한 위치와 조건으로 세척이 가능해졌습니다.

UP/DOWN UNIT은 노즐을 설정 위치까지 하강시키는 장치입니다. 작업자별 삽입 위치 차이를 줄이고 세척 위치를 표준화합니다.

컨트롤 패널은 노즐 상승과 하강을 버튼 조작 방식으로 제어합니다. 작업자는 버튼 조작만으로 노즐 하강, 세척 운전, 세척 후 복귀 과정을 제어할 수 있어 운전 편의성을 확보합니다.
